EXPEDIENTE Nº: 8618/2025-1

CAUSA: “SANABRIA. CARLA VICTORIA S/ HOMICIDIO CULPOSO EN ACCIDENTE DE TRÁNSITO DOBLEMENTE AGRAVADO”

**Observaciones:** Hecho ocurrido el día 22/03/25 en la intersección de calles Franklin y Colón de la localidad de Resistencia, Chaco.-

**INFORME PERICIAL N° 142/2025**

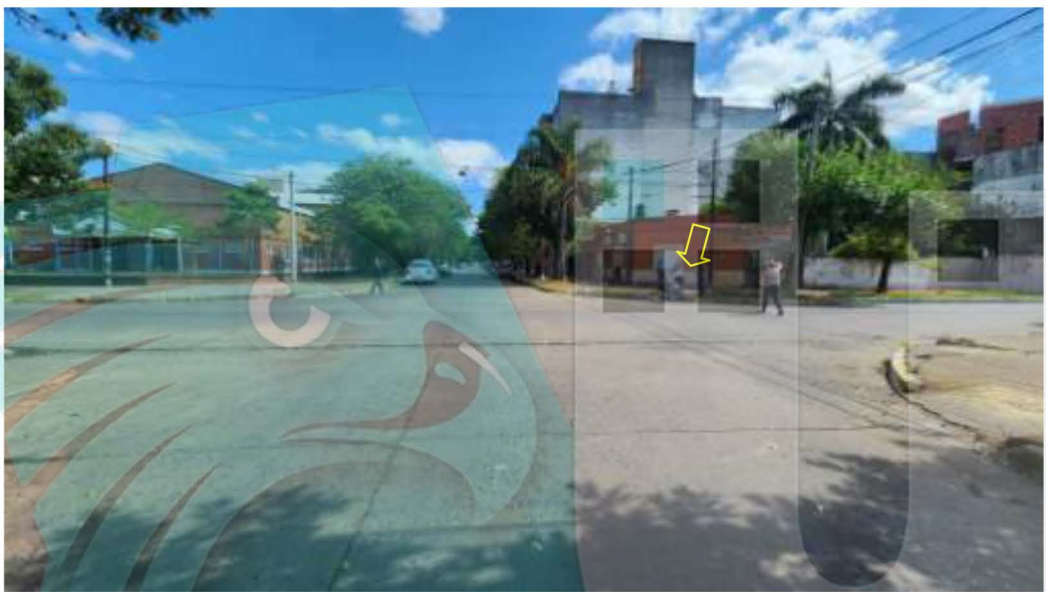
**Fotografía N° 1:** Vista panorámica con el observador ubicado sobre la calle Colón, orientado hacia el SO. Se observa en la esquina Oeste de la encrucijada, se aprecia una motocicleta protagonista del siniestro de tránsito, en su lugar de inmovilidad final. En la esquina S se observa la escuela de Comercio. La imagen corresponde al sentido de circulación del Vehículo protagonista del siniestro de tránsito. (Fotografía Div Criminalística. SIGI Orden 25)

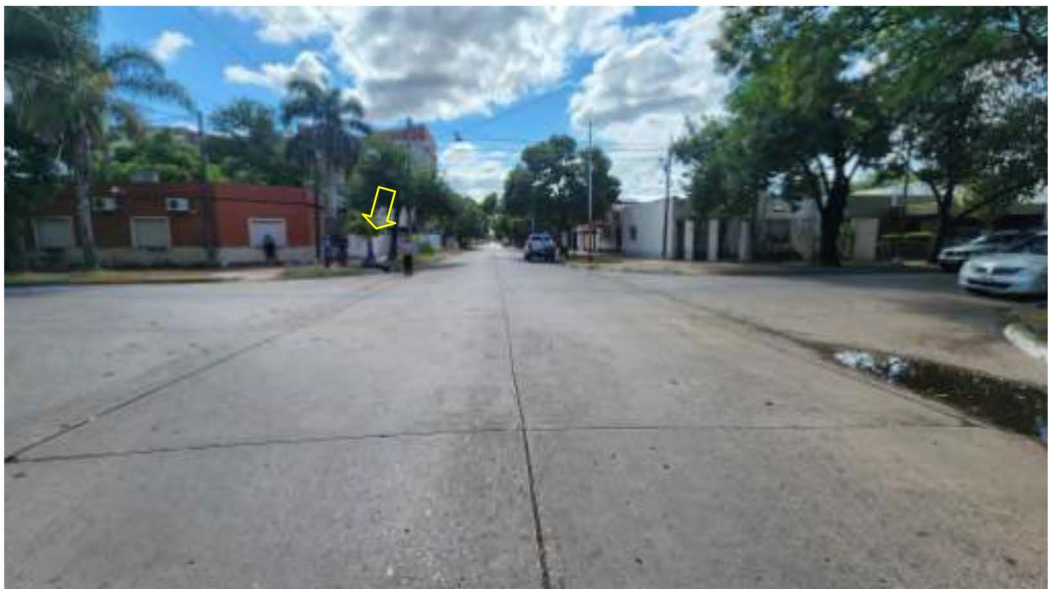
**Fotografía N° 2:** Vista panorámica con el observador ubicado sobre la calle Franklin, orientado hacia el NO. La imagen corresponde al sentido de circulación de la Motocicleta protagonista del siniestro de tránsito.

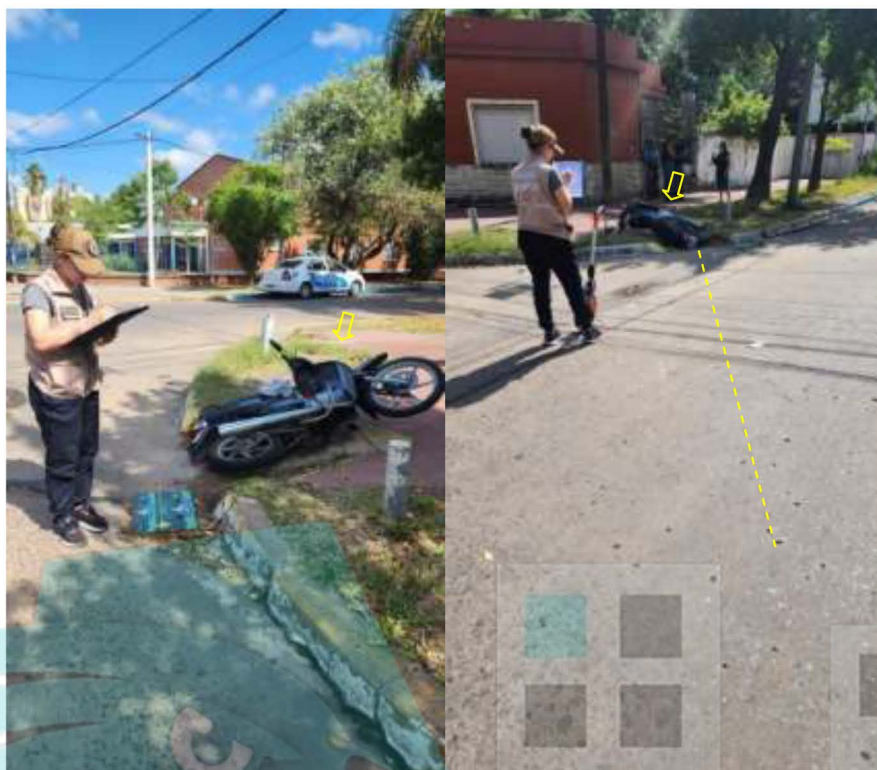
**Fotografía N° 3:** Vista con mayor acercamiento del lugar de inmovilidad final de la motocicleta protagonista del siniestro de tránsito, se halla recostada sobre su lateral izquierdo en la esquina O de la encrucijada. Se observa sobre el cuadrante O ( ver croquis) de la encrucijada huellas de efracciones orientadas hacia el Oeste, estampadas por espacio de 6,70 metros que finalizan por debajo de la motocicleta. (Fotografía Div Criminalística. SIGI Orden 25)

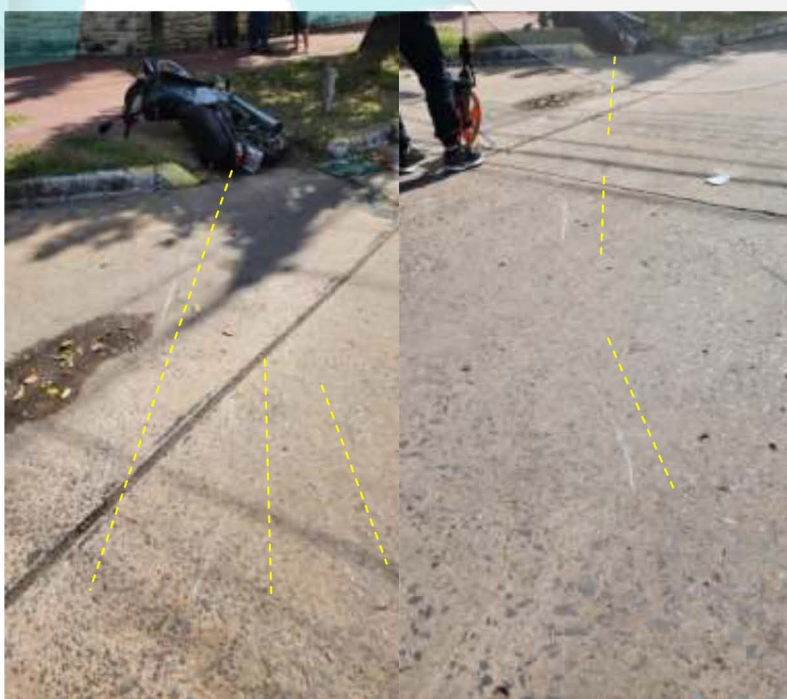
**Fotografía N° 4:** Vista con mayor detalle de las huellas de efracciones dejadas por la motocicleta con consecuencia de la caída de forma posterior al contacto con la segunda unidad de tránsito protagonista del siniestro investigado. (Fotografía Div Criminalística. SIGI Orden 25).

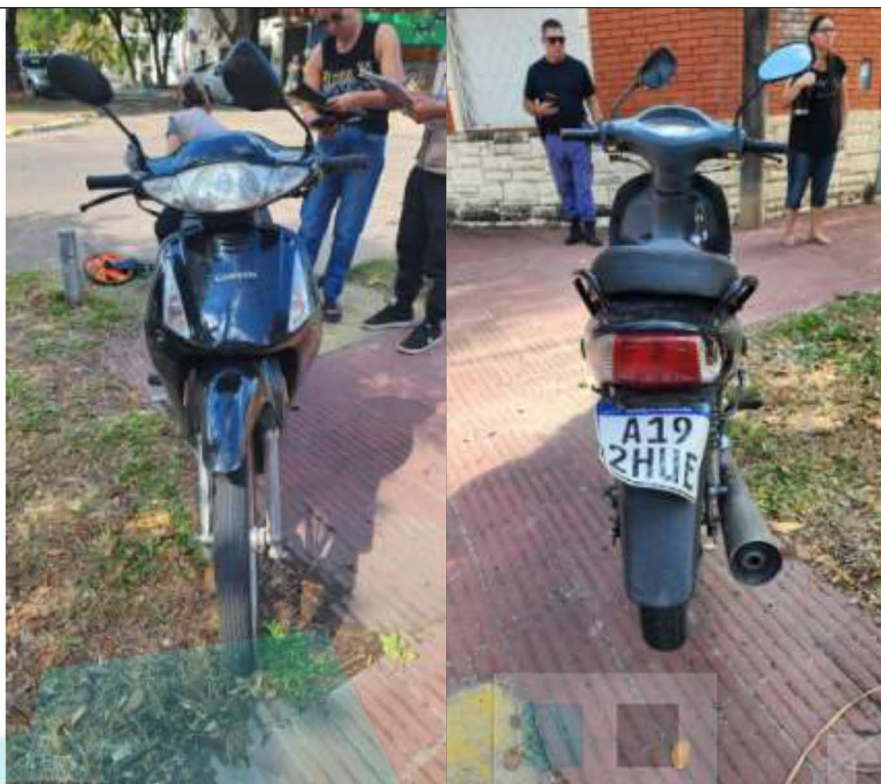
**Zona de Impacto:** Según Informe de Intervención N° 907/2025: "Lateral derecho posterior" y de lo observado en las fotografías, considerando que hay dos fuerzas en movimiento, hay un rozamiento de adelante hacia atrás se determina que la zona de impacto está ubicada en: "Lateral derecho medio anterior"

**Daños:** Hundimiento y Fricciones con adherencia de pintura de color gris sobre el caño de escape, fricciones en amortiguador posterior lado derecho, las fricciones se presentan orientadas de adelante hacia atrás, rotura de carenado bajo asiento lado derecho con adherencia de pintura, rotura de cubre pierna lado derecho, rotura faro trasero derecho.

**Fotografía N° 5:** Vista frontal y posterior de la motocicleta Marca Corven protagonista del siniestro investigado. Se puede observar el plegamiento de la chapa patente, rotura de espejo retrovisor y faro trasero lado derecho (Fotografía Div Criminalística. SIGI Orden 25).

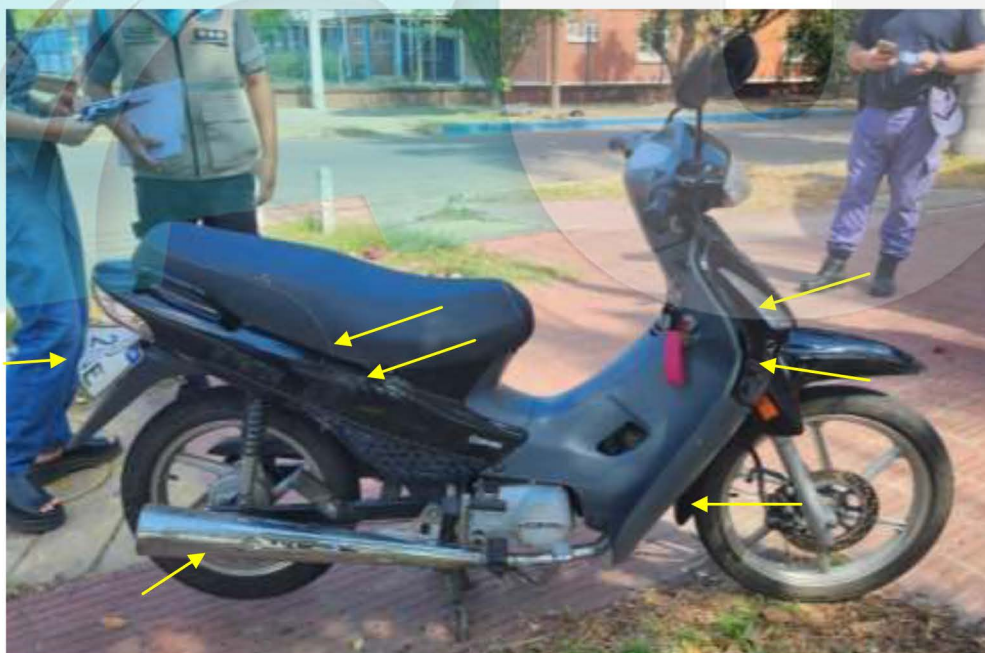
**Fotografía N° 5:** Vista del lateral derecho de la motocicleta Marca Corven. Se puede observar el plegamiento de la chapa patente, hundimiento y fricciones con adherencia de pintura de color gris sobre el caño de escape, fricciones en amortiguador posterior lado derecho, las fricciones se presentan orientadas de adelante hacia atrás, rotura de carenado bajo asiento lado derecho con adherencia de pintura, quiebre de cubre pierna lado derecho y efracciones sobre pechera y cubre pierna, rotura faro trasero derecho. (Fotografía Div Criminalística. SIGI Orden 25)

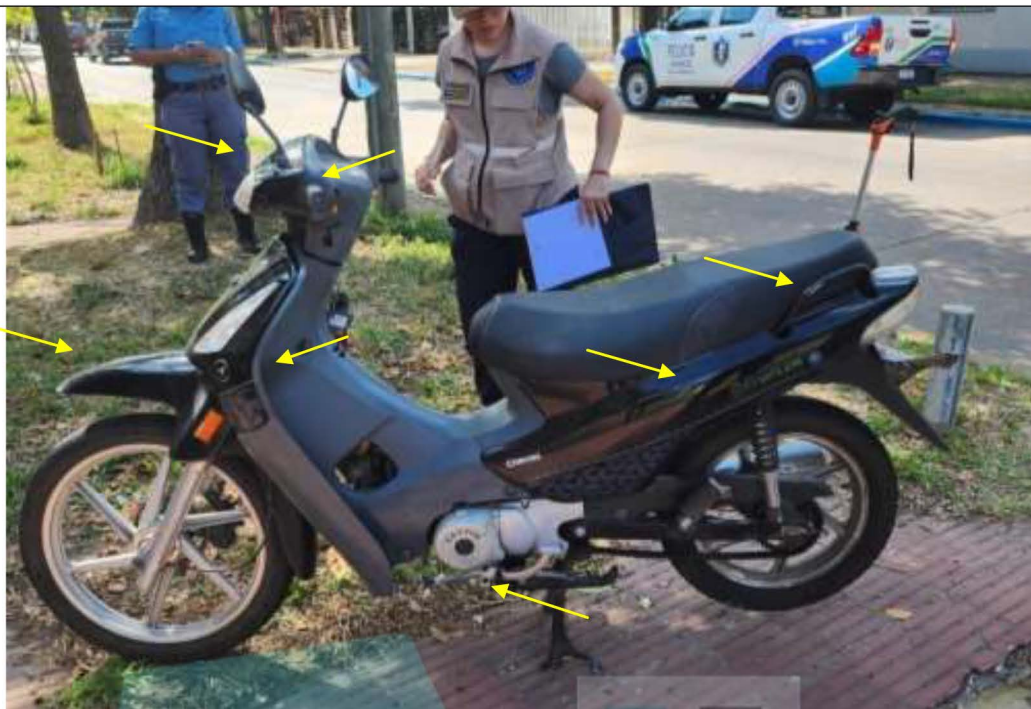
**Daños por Caída** (lateral izquierdo): raspaduras sobre guardabarros delantero, efracciones en pechera pollera y cubre pierna, efracciones en sector de faro lateral izquierdo, y rotura de espejo retrovisor, efracción en agarradera lado izquierdo.-

**Fotografía N° 6:** Vista del lateral izquierdo de la motocicleta Marca Corven. Se pueden observar los daños por caída: raspaduras sobre guardabarros delantero, efracciones en pechera pollera y cubre pierna, y rotura de espejo retrovisor, efracción en agarradera lado izquierdo.- (Fotografía Div Criminalística. SIGI Orden 25).

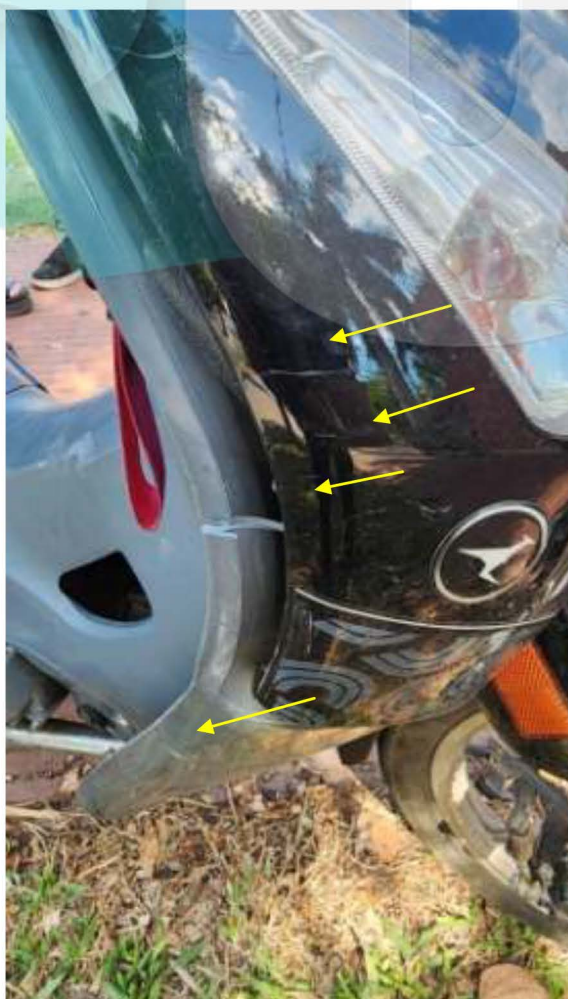
**Fotografía N° 7:** Vista del lateral derecho de la motocicleta Marca Corven. Se puede observar que las fricciones se presentan orientadas de adelante hacia atrás con adherencia de pintura, quiebre de cubre pierna lado derecho y efracciones sobre pechera y cubre pierna. (Fotografía Div Criminalística. SIGI Orden 25).

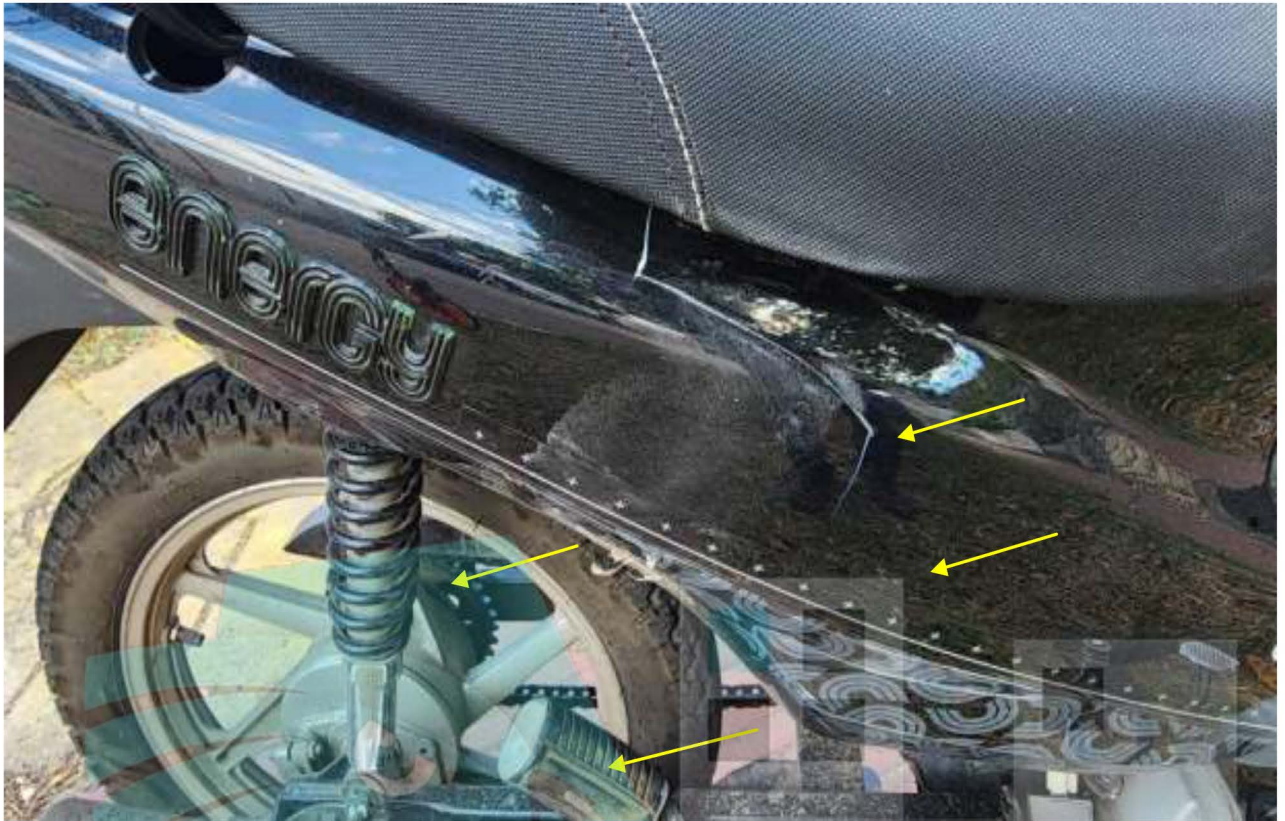
**Fotografía N° 8:** Vista del lateral derecho de la motocicleta Marca Corven. Se puede observar fricciones en amortiguador posterior lado derecho, las fricciones se presentan orientadas de adelante hacia atrás, rotura de carenado bajo asiento lado derecho con adherencia de pintura. (Fotografía Div Criminalística. SIGI Orden 25)

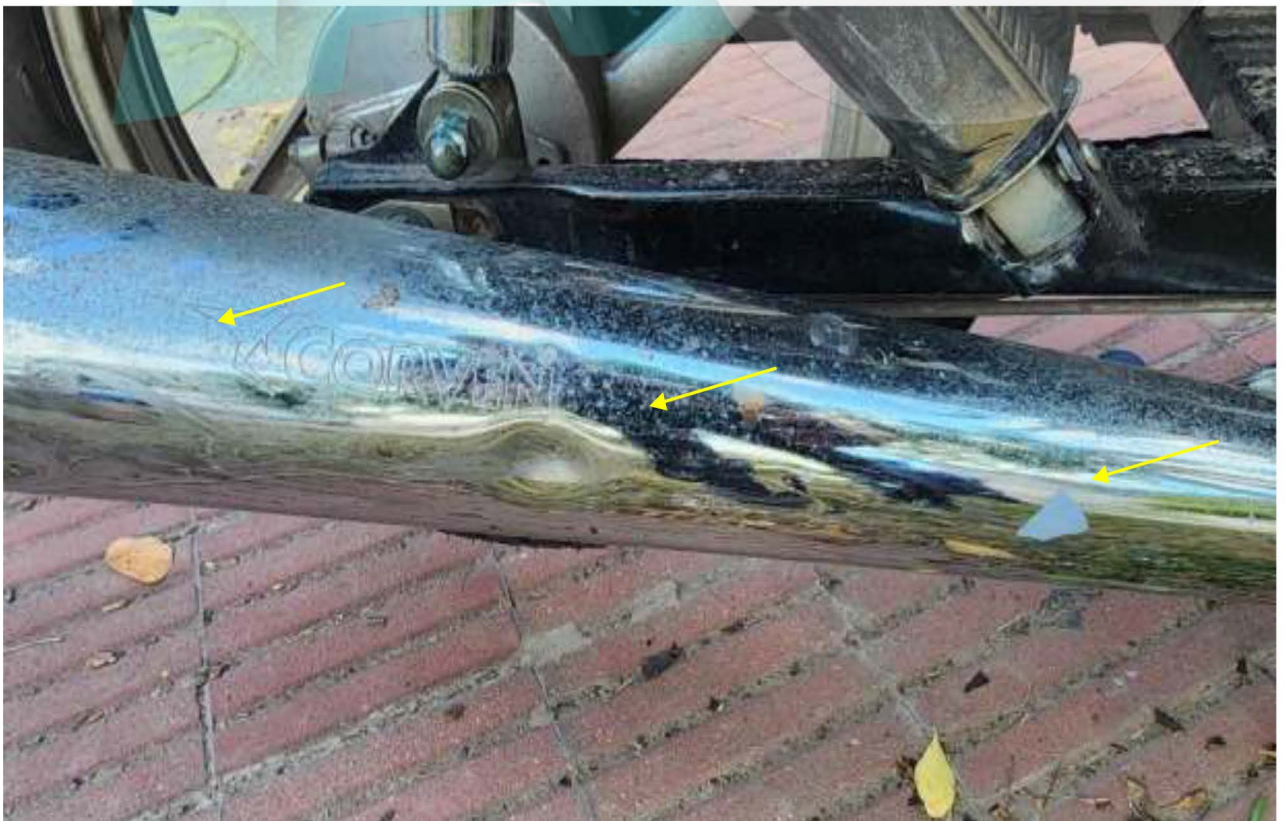
**Fotografía N° 9:** Vista del lateral derecho de la motocicleta Marca Corven. Se puede observar el hundimiento y fricciones con adherencia de pintura de color gris sobre el caño de escape. (Fotografía Div Criminalística. SIGI Orden 25)

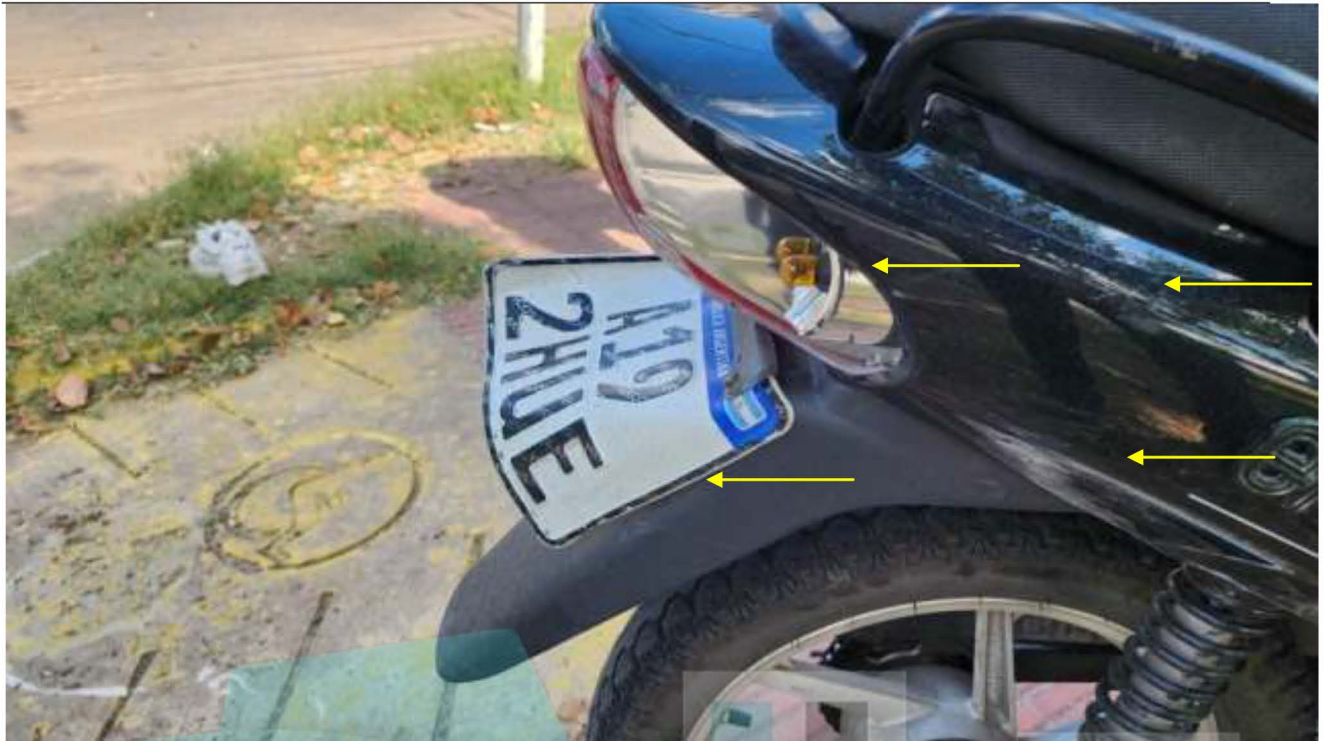
**Fotografía N° 10:** Vista del lateral derecho de la motocicleta Marca Corven. Se puede observar el plegamiento de la chapa patente, fricciones con adherencia de pintura de color gris en amortiguador posterior lado derecho y carenado bajo asiento lado derecho, las fricciones se presentan orientadas de adelante hacia atrás, rotura faro trasero derecho. (Fotografía Div Criminalística. SIGI Orden 25)

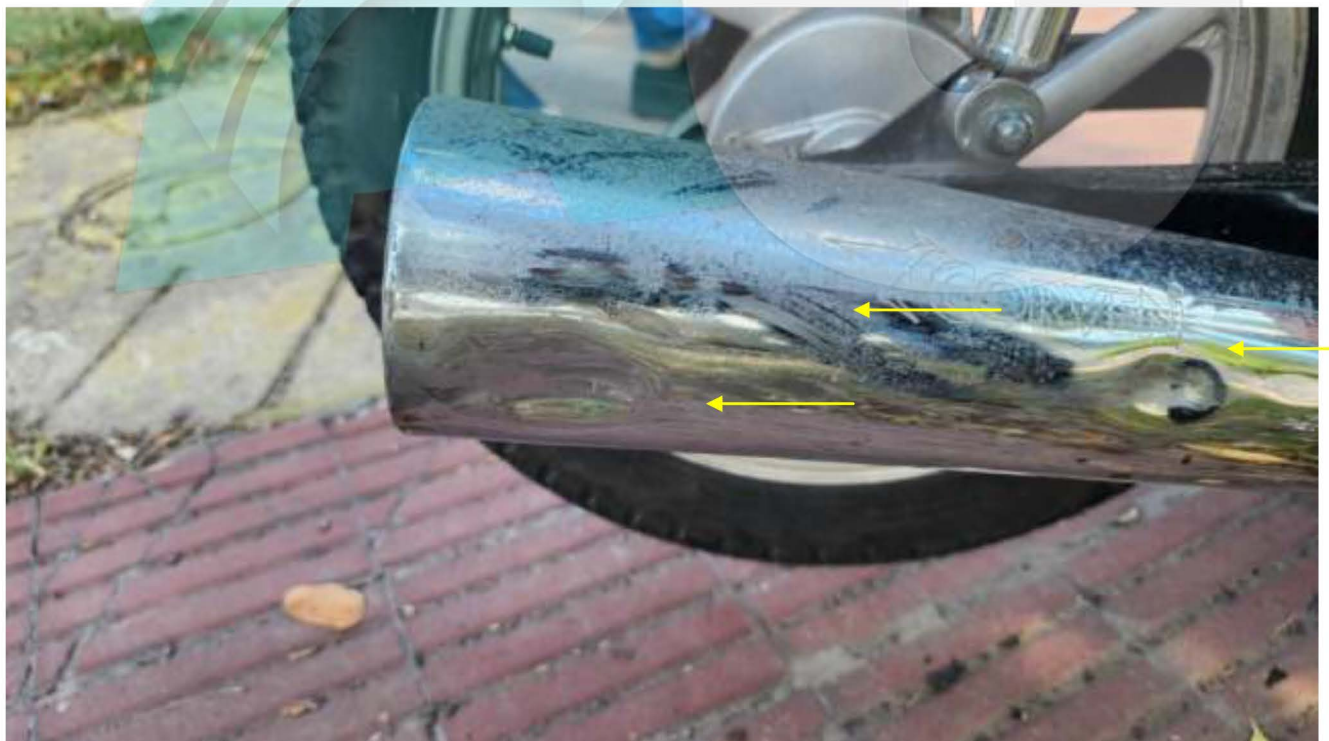
**Fotografía N° 11:** Vista del lateral derecho de la motocicleta Marca Corven. Se puede observar el hundimiento y fricciones con adherencia de pintura de color gris sobre el caño de escape. (Fotografía Div Criminalística. SIGI Orden 25).

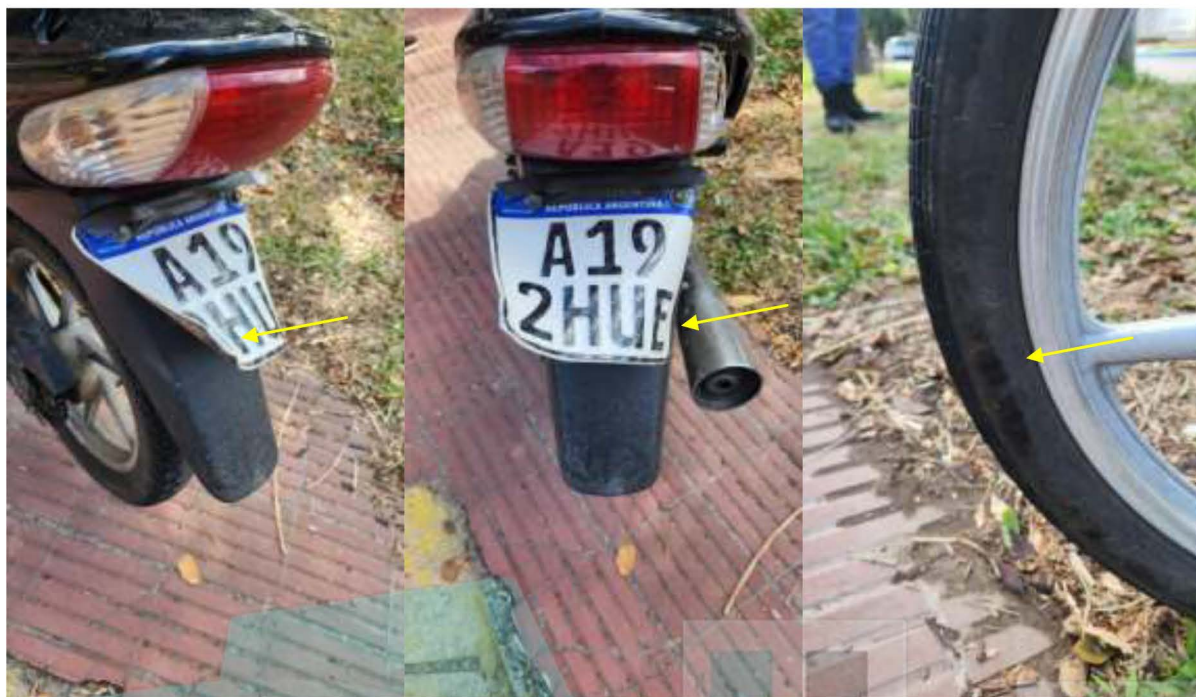
**Fotografía N° 12:** Vista del lateral izquierdo de la motocicleta Marca Corven, corresponde a daños por caída. Se puede observar el plegamiento de la chapa patente, efracciones sobre neumático lado izquierdo.- (Fotografía Div Criminalística. SIGI Orden 25).

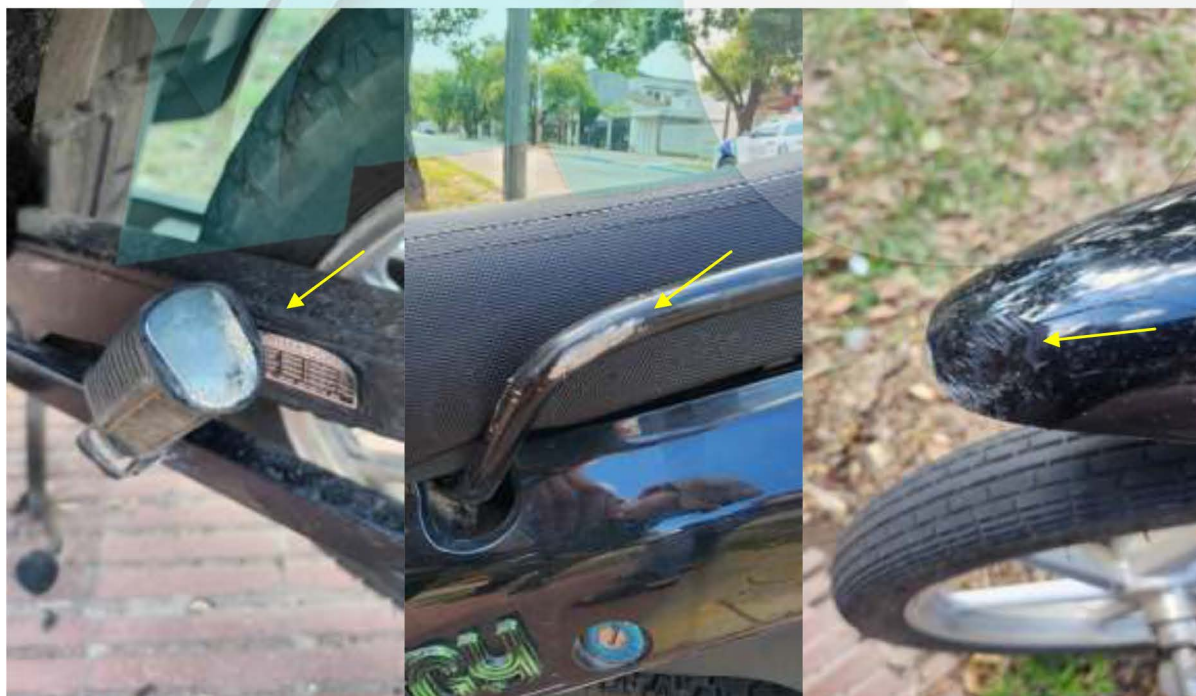
**Fotografía N° 13:** Vista del lateral izquierdo de la motocicleta Marca Corven. Se pueden observar los daños por caída: raspaduras sobre guardabarros delantero, efracción en agarradera lado izquierdo, efracciones sobre apoya pies lado izquierdo.-

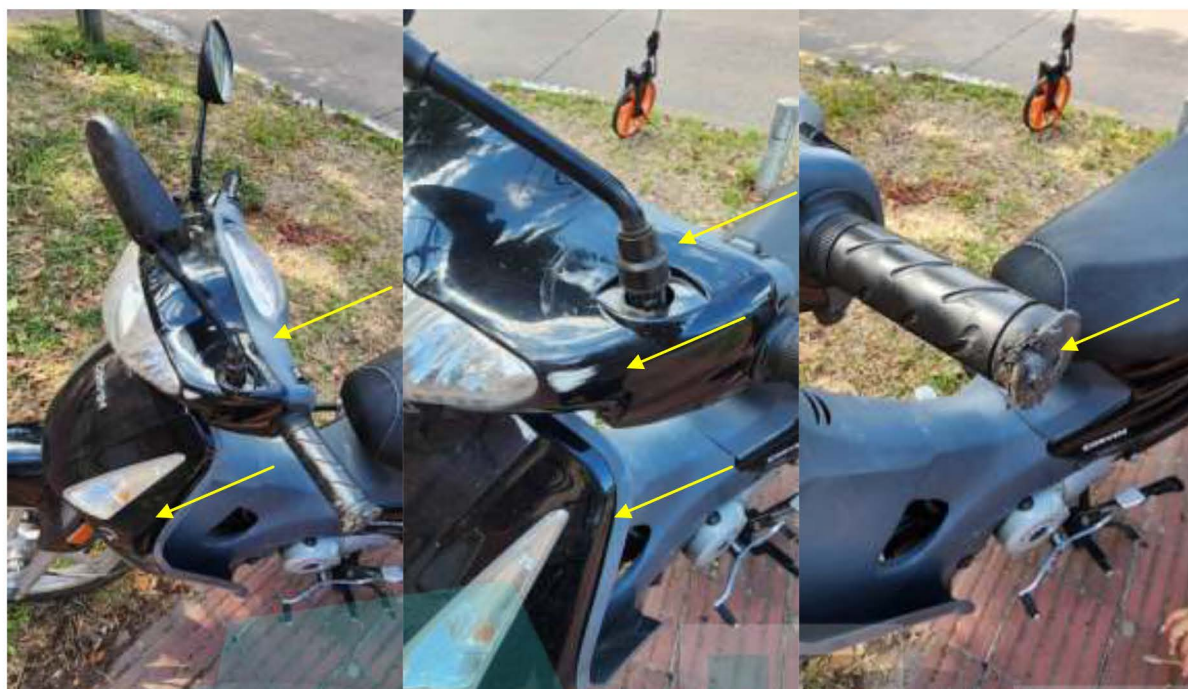
**Fotografía N° 14:** Vista del lateral izquierdo de la motocicleta Marca Corven. Se pueden observar los daños por caída: raspaduras o efracciones en pechera pollera y cubre pierna, y rotura de espejo retrovisor, efracción en manopla lado izquierdo.- (Fotografía Div Criminalística. SIGI Orden 25).

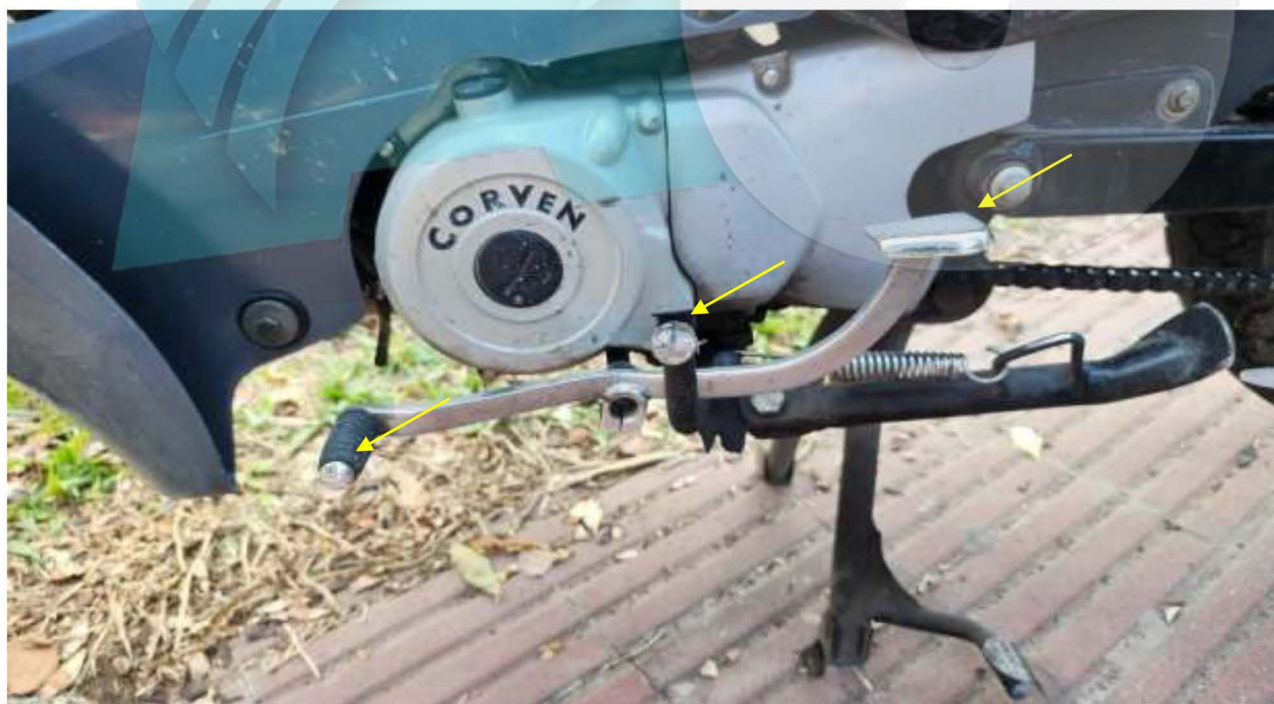
**Fotografía N° 15:** Vista del lateral izquierdo de la motocicleta Marca Corven. Se pueden observar los daños por caída: raspaduras o efracciones sobre piezas sobresalientes del lado izquierdo- (Fotografía Div Criminalística. SIGI Orden 25).

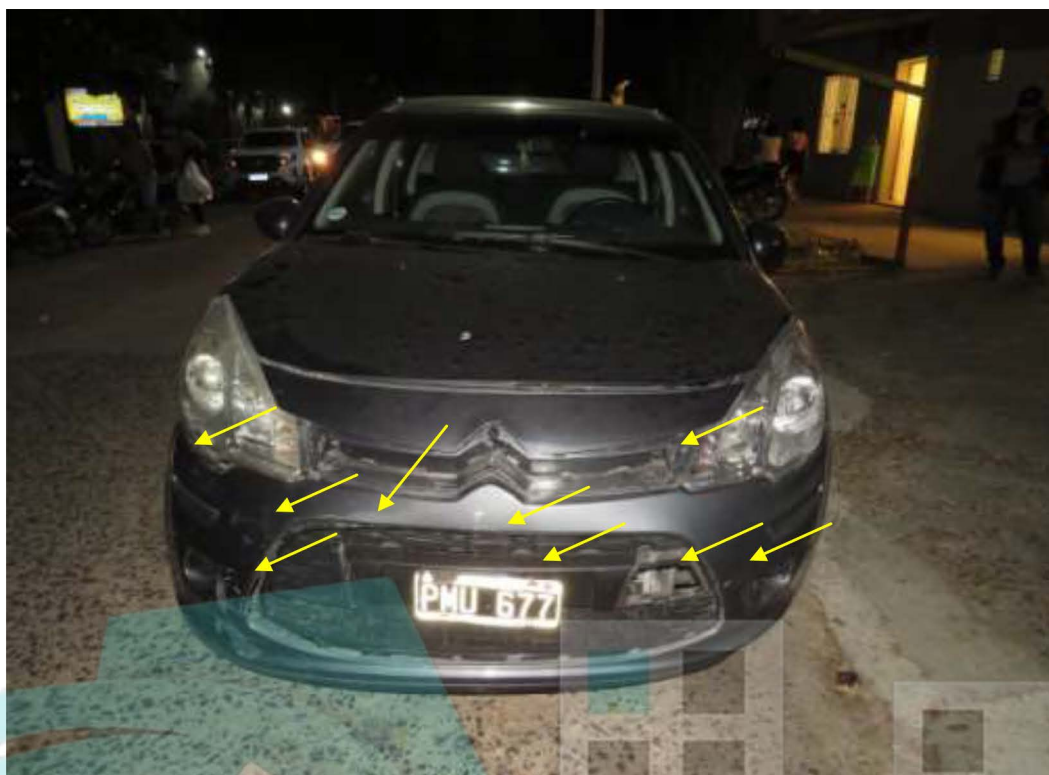
**Zona de Impacto:** Según Informe de Intervención N° 911/2025: "Frente" y de lo observado en las fotografías, considerando que hay dos fuerzas en movimiento, se determina que la zona de impacto está ubicada en: "Frente" con incidencia en el extremo derecho.

**Daños:** Rotura de paragolpes delantero, fricciones (en formato de estrías longitudinales) en paragolpes delantero, fricción con adherencia de pintura en paragolpes delantero, rotura y desprendimiento de pintura del paragolpes delantero, deformación y desencuadre en guardabarros delantero derecho,

**Fotografía N° 16:** Vista del frente del automóvil marca Citroen, modelo C3, color gris, Dominio PMU 667, se pueden apreciar en la imagen registrada en Intervención N° 100/2025, los daños existentes en el frente del vehículo como consecuencia de un siniestro de tránsito.

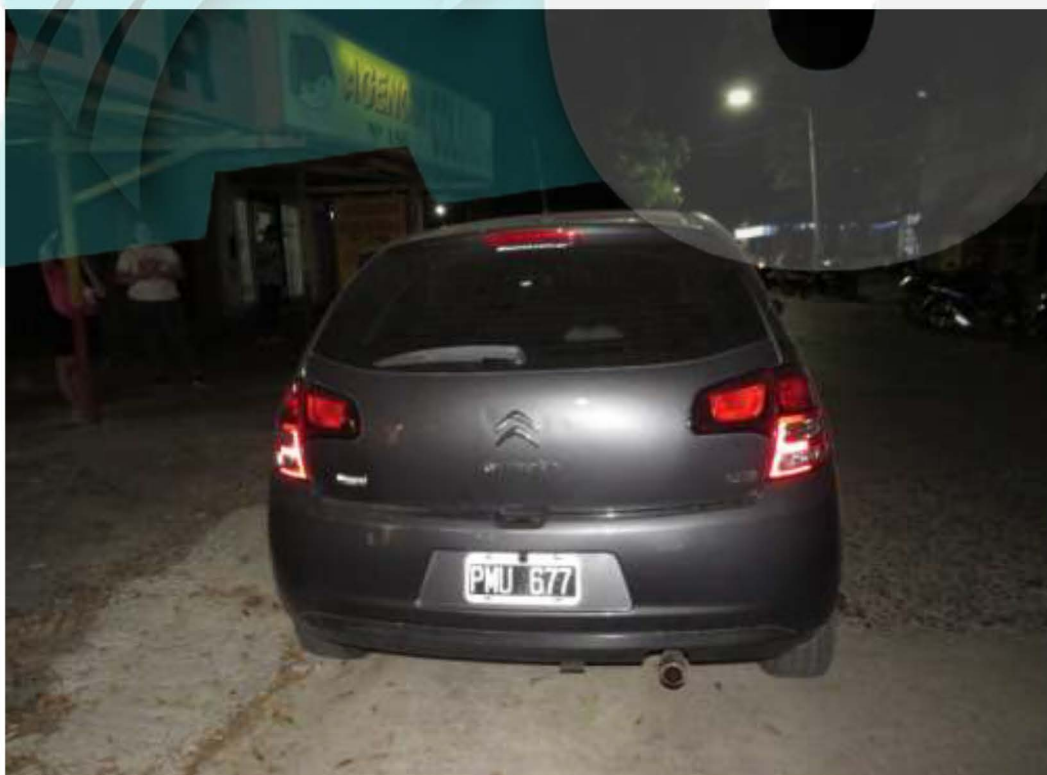
**Fotografía N° 17:** Vista de la parte posterior del automóvil marca Citroen, modelo C3, color gris, Dominio PMU 667 constatado en Intervención N° 100/2025 de nuestra dependencia, en simultáneo con constatación realizada por personal policial de la División Criminalística de la Policia del Chaco.-

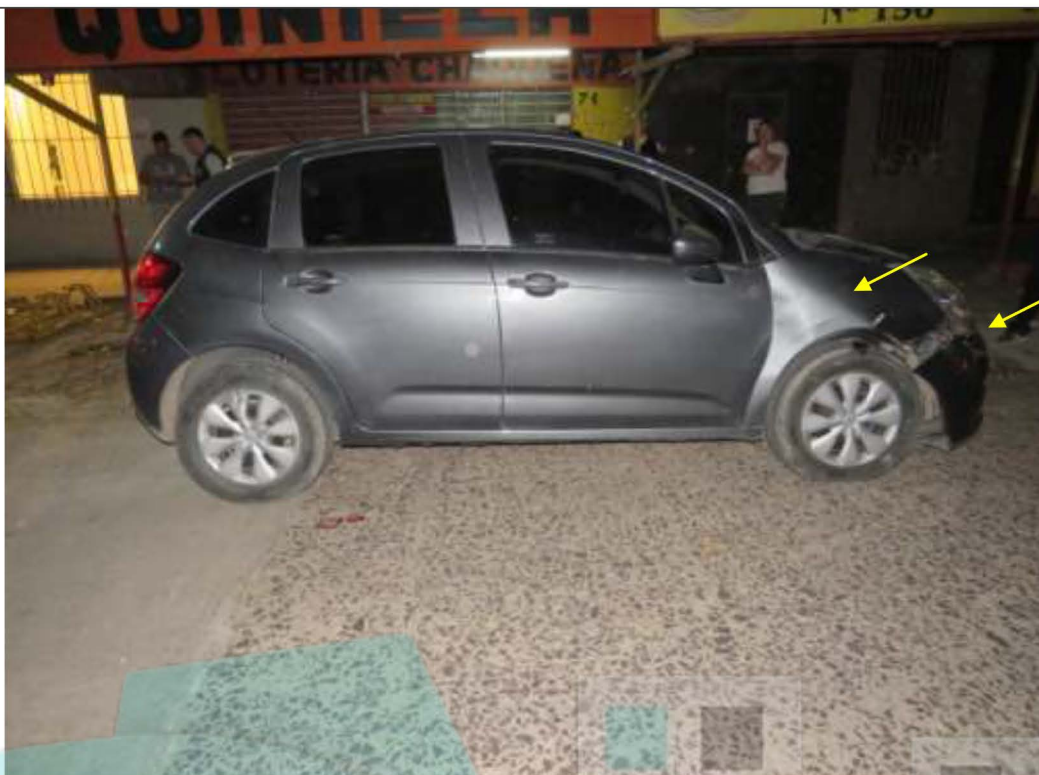
**Fotografía N° 18:** Vista del lateral derecho del automóvil marca Citroen, modelo C3, color gris, Dominio PMU 667 constatado en Intervención N° 100/2025 de nuestra dependencia, en simultáneo con constatación realizada por personal policial de la División Criminalística de la Policía del Chaco. En la imagen se pueden apreciar los daños existentes sobre el extremo delantero derecho.

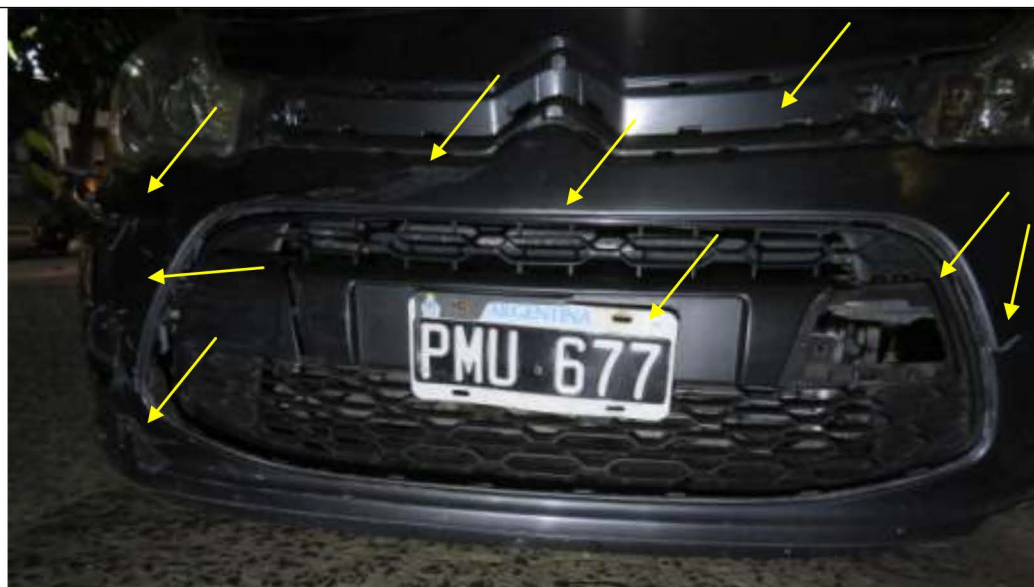
En la constatación física realizada en Intervención N° 100/2025, se observó además de los daños consignados en el Informe policial, lo siguiente: Las fricciones están orientadas de izquierda a derecha, se observa la rotura o faltante de la tapa del paragolpes delantero lado izquierdo o también llamada tapa gancho de remolque ubicada en el frente del vehículo, desprendimiento del emblema de parrilla del paragolpes delantero, faltante al momento de la constatación; y en un video de una de las cámaras ubicadas en intersección de Avenida Castelli y Colón, en el desplazamiento post impacto del vehículo que se infiere por sus características, se trata del Citroen protagonista del siniestro de tránsito, es observado desprendido y colgando la moldura o emblema de la marca ubicada sobre el paragolpes delantero. (ver foto adjunta). Rotura del soporte chapa patente delantero. Fricciones de neumático sobre paragolpes delantero. Desencuadre del paragolpes delantero derecho con mayor incidencia en el extremo derecho.

**Fotografía N° 20:** Vista en detalle del paragolpes delantero del automóvil Citroen C3, se observa la rotura o faltante de la tapa gancho de remolque del paragolpes delantero lado izquierdo, desprendimiento del emblema de parrilla del paragolpes delantero, rotura del soporte chapa patente delantero, fricciones de neumático sobre paragolpes delantero. Fricciones (en formato de estrías longitudinales) en paragolpes delantero, fricción con adherencia de pintura en paragolpes delantero

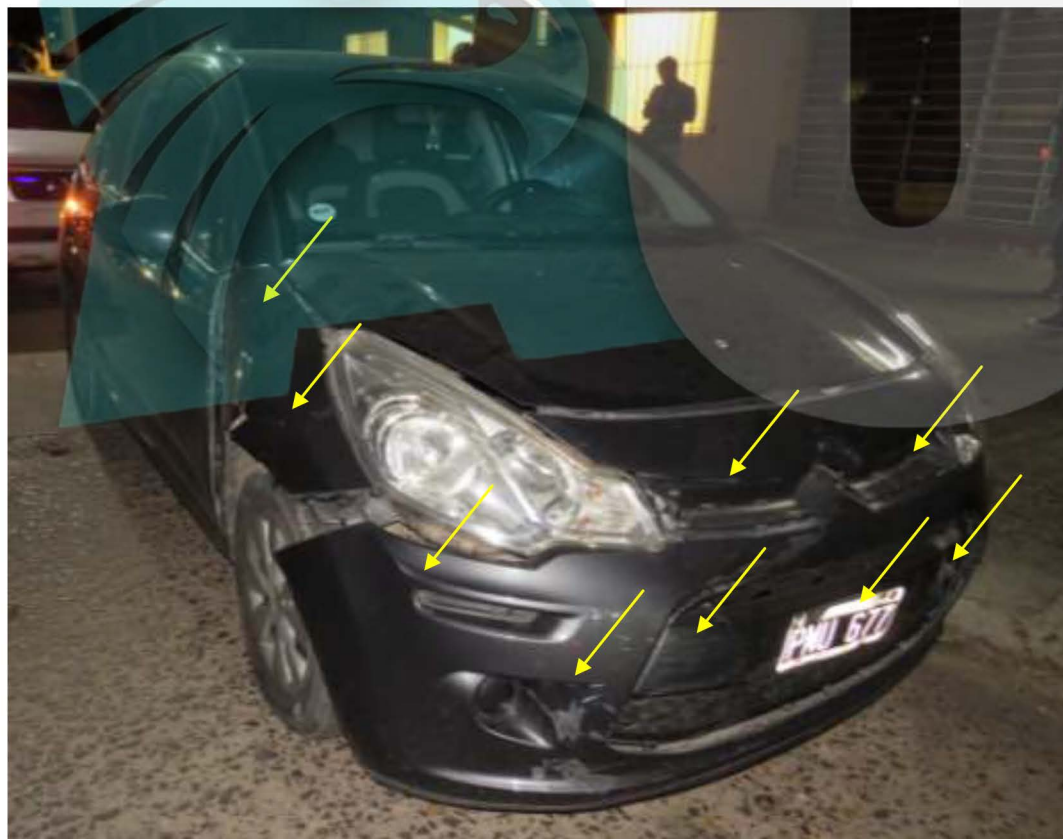
**Fotografía N° 21:** Vista en diagonal del frente y lateral anterior derecho del automóvil marca Citroen, modelo C3, color gris, Dominio PMU 667, se pueden apreciar en la imagen rotura de paragolpes delantero, fricciones o estrías longitudinales orientadas de izquierda a derecha en paragolpes delantero, fricción con adherencia de pintura en paragolpes delantero, faltante del emblema de parrilla del paragolpes delantero por desprendimiento, rotura y desprendimiento de pintura del paragolpes delantero, deformación y desencuadre en guardabarros delantero derecho, Rotura del soporte chapa patente delantero. Fricciones de neumático sobre paragolpes delantero Desencuadre del paragolpes delantero derecho con mayor incidencia en el extremo derecho.

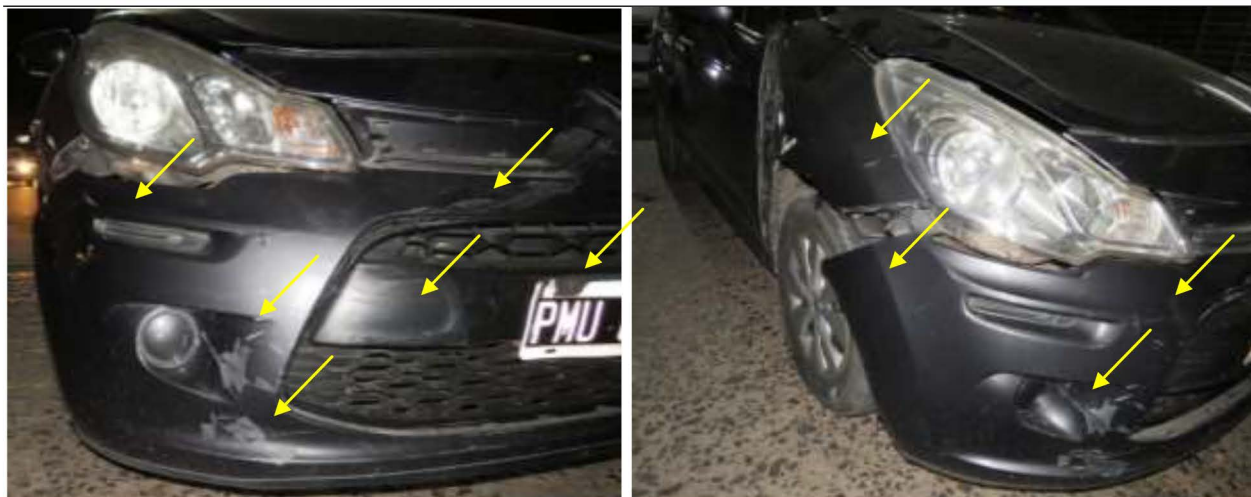
**Fotografía N° 22:** Vista del frente medio derecho y lateral anterior derecho desde diferentes ángulos, se pueden apreciar en la imagen rotura de paragolpes delantero, fricciones o estrías longitudinales orientadas de izquierda a derecha en paragolpes delantero, rotura y desprendimiento de pintura del paragolpes delantero, deformación y desencuadre en guardabarros delantero derecho y del paragolpes delantero derecho con mayor incidencia en el extremo derecho, fricciones de neumático sobre paragolpes delantero.

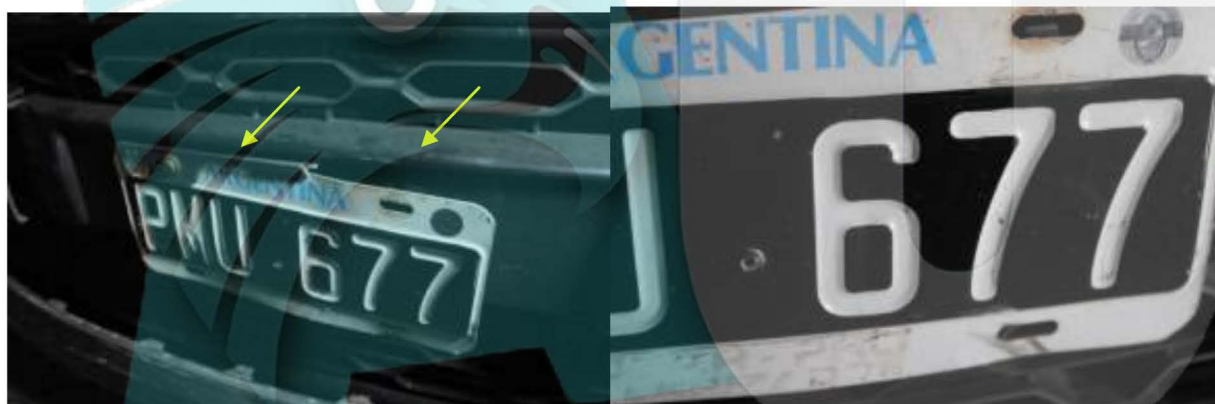
**Fotografía N° 23:** Vista de la rotura del soporte de chapa patente y presencia de fricciones sobre paragolpes delantero. (Fotografía Div Criminalística. SIGI Orden 30).

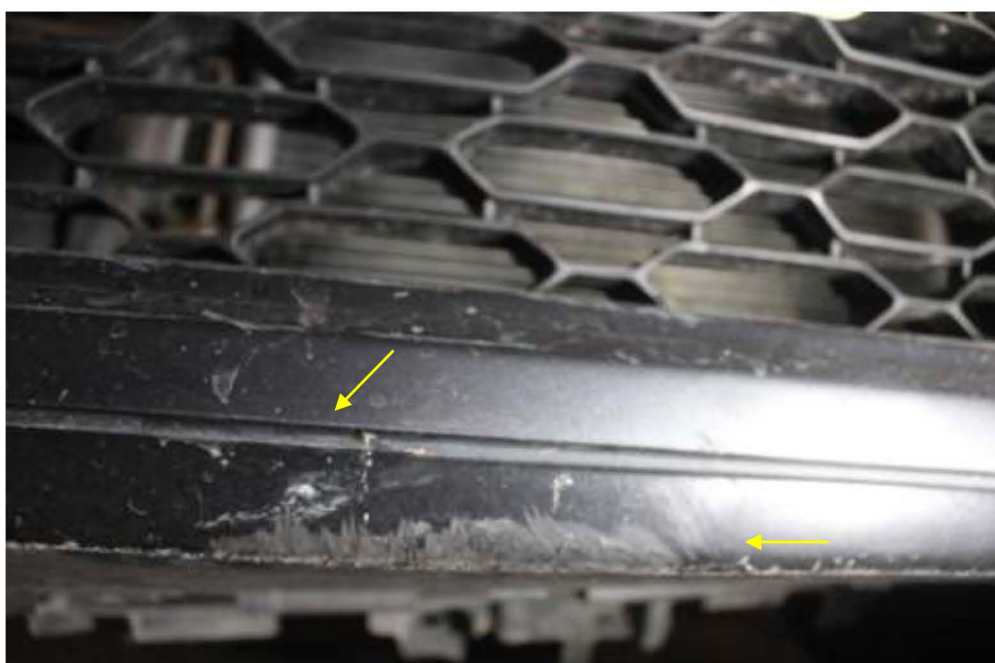
**Fotografía N° 24:** Vista en detalle de las marcas de fricciones sobre el sector medio del paragolpes delantero. (Fotografía Div Criminalística. SIGI Orden 30).

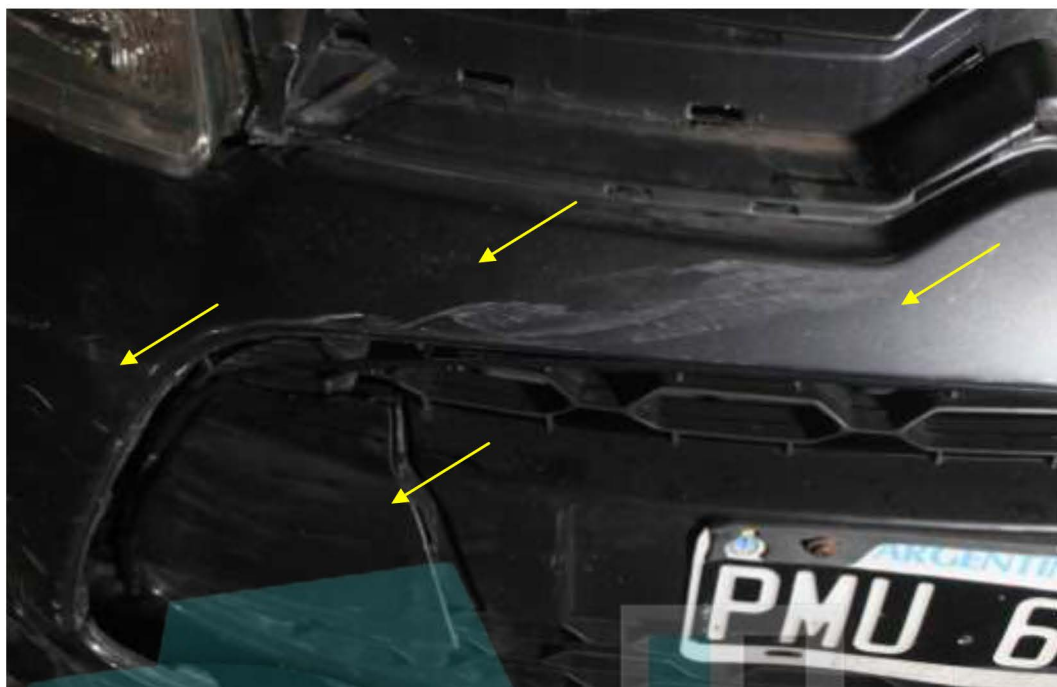
**Fotografía N° 25:** Vista en detalle del frente medio derecho del paragolpes delantero y los signos que presenta. (Fotografía Div Criminalística. SIGI Orden 30).

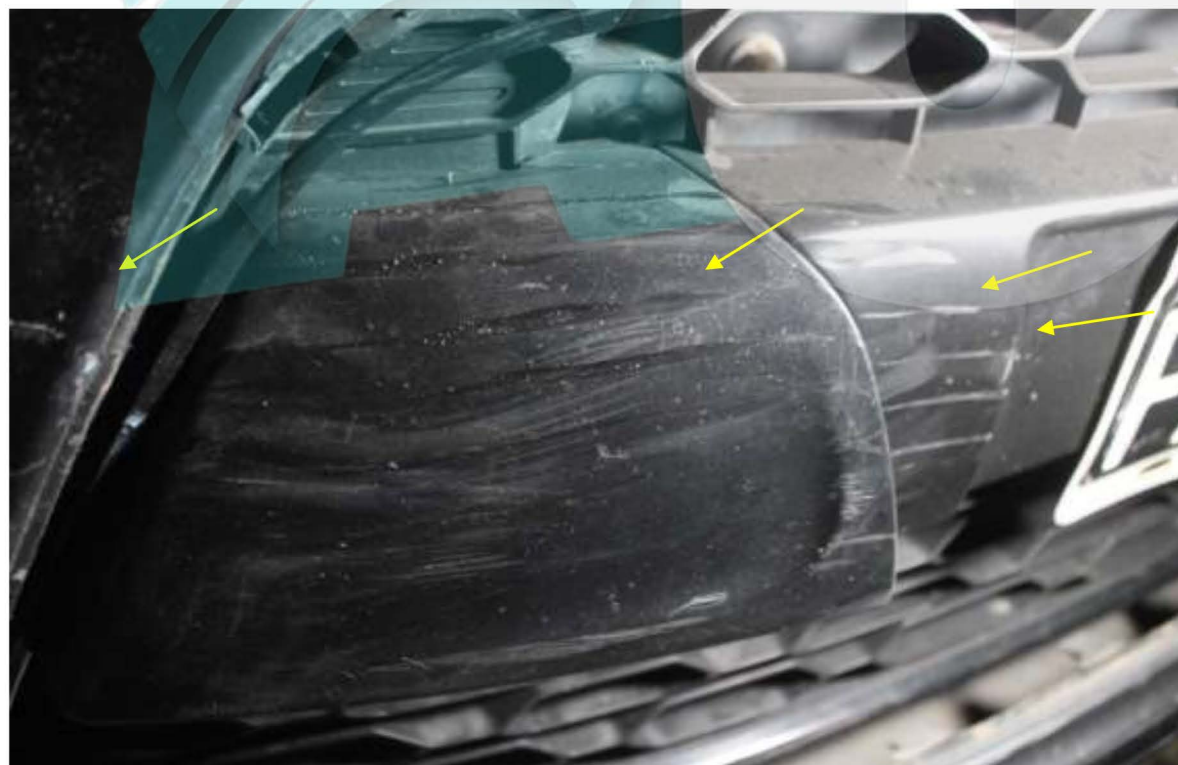
**Fotografía N° 26:** Imagen en detalle del extremo delantero derecho del paragolpes del automóvil examinado. . (Fotografía Div Criminalística. SIGI Orden 30).
