EXPEDIENTE Nº: 8618/2025-1

CAUSA: “SANABRIA. CARLA VICTORIA S/ HOMICIDIO CULPOSO EN ACCIDENTE DE TRÁNSITO DOBLEMENTE AGRAVADO”

**Observaciones:** Hecho ocurrido el día 22/03/25 en la intersección de calles Franklin y Colón de la localidad de Resistencia, Chaco.-

**INFORME PERICIAL N° 142/2025**

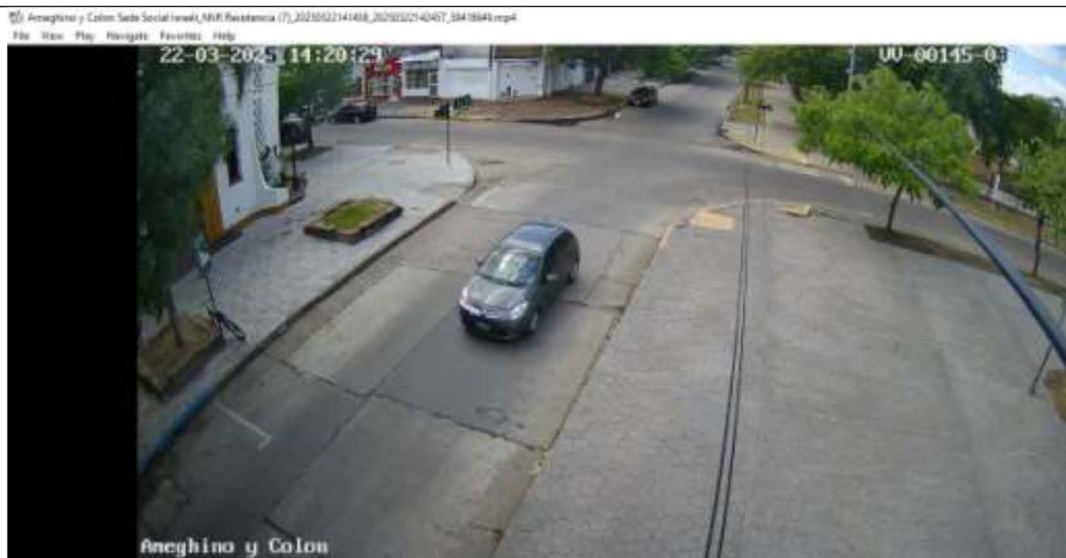
**Fotografía N° 27:** De acuerdo al análisis del material filmico aportado para examen, tomando como parámetro la fecha y horario que registra la cámara N° 04 ubicada de forma previa al lugar del siniestro de tránsito, sobre Calle Colón a unos 200 metros aprox de distancia; y además tomando en consideración a la hora de ocurrencia del hecho. Se observa un vehículo de similares características al protagonista del siniestro de tránsito, automóvil Citroen C3 de color gris circulando sobre calle Colón en dirección SO avanzando hacia calle Franklin. Se observa en la imagen que posee el emblema de parrilla sobre región del paragolpes, dada la distancia donde se encuentra ubicada la cámara existente en Ameghino y Colón, no se mencionan otros detalles porque se pierde nitidez y calidad en la imagen al hacer zoom.

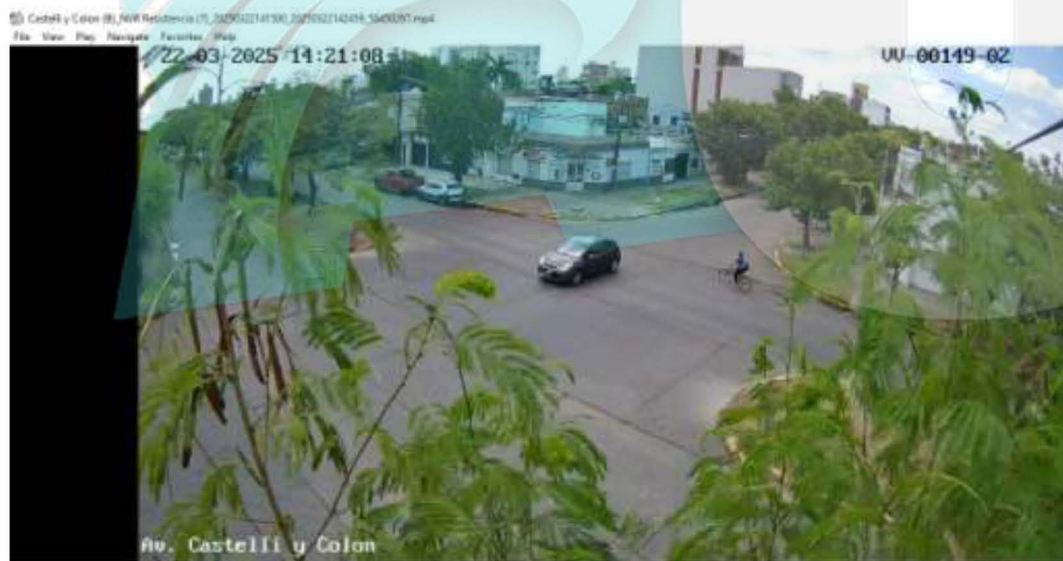
**Fotografía N° 28:** De acuerdo al análisis del material filmico aportado para examen, tomando como parámetro la fecha y horario que registra la cámara N° 02 ubicada de forma posterior al lugar del siniestro de tránsito, sobre la avenida Castelli en intersección con calle Colón a unos 200 metros aprox de distancia; y además tomando en consideración a la hora de ocurrencia del hecho. Se observa un vehículo de similares características al protagonista del siniestro de tránsito, automóvil Citroen C3 de color gris circulando, ingresando desde calle Colón en dirección SO avanzando y atravesando la Av Castelli, alejándose del lugar del siniestro de tránsito. Se observa en la imagen que posee el emblema de parrilla sobre región del paragolpes, y se halla desprendido y colgado sobre el paragolpes delantero. Dada la distancia donde se encuentra ubicada la cámara existente en la A Castelli y Colón, no se mencionan otros detalles porque se pierde nitidez y calidad en la imagen al ampliar la imagen.
